# 가검물 사진 (CSFV 증상)

# CSFV Xho1 처리 백신주와 야외주 구분법

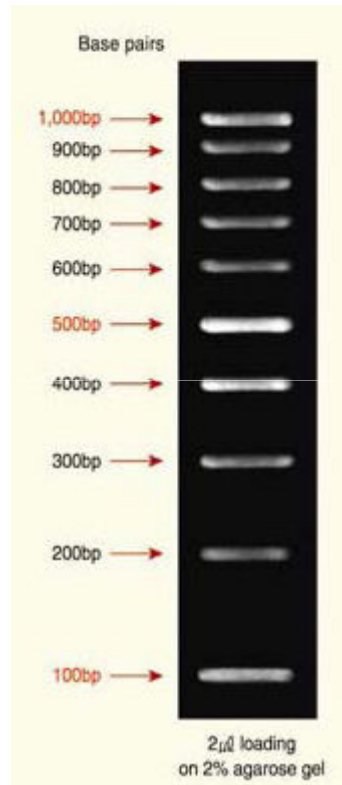
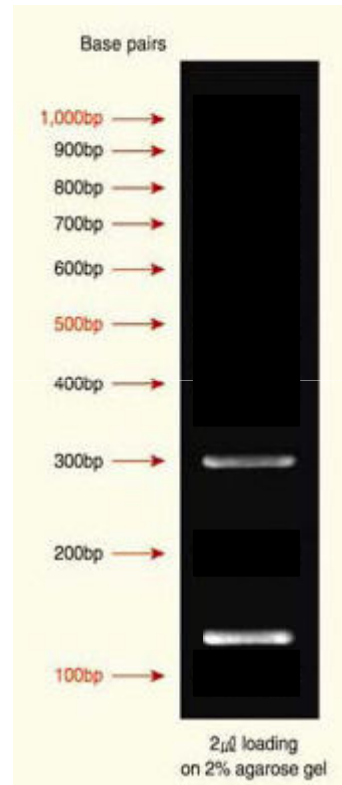
만약...  
야외주의 경우  
옆의 전기 영동  
사진과 같이  
421bp 사이즈의  
Bend는 보이지 않고  
300bp 와 122bp에서  
Xho1 처리 되어  
잘라져서 나타나게  
됩니다.
